Oostgaag 19

zh-ds-493-05

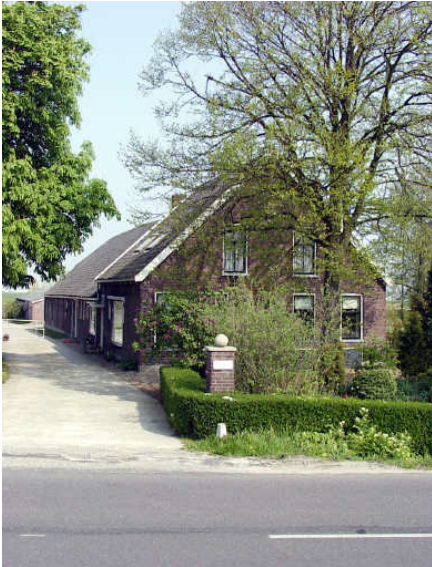
<i>Oorspr. functie</i>	:	Boerderij en schuur
<i>Huidige functie</i>	:	Boerderij en schuur
<i>Omschrijving</i>	:	Langhuis boerderij met nokrichting haaks op de straat. Voorgevel woongedeelte is een puntgevel, bestaande uit rechts een kelder. Links ervan entree in middenas (dichtgezet), begane grond, verdieping en zolder. Stal in het verlengde heeft lagere nokhoogte.
<i>Gevels</i>	:	Grauwe baksteen in kruisverband. Strecken boven deur en vensters. Gepleisterde plint. Houten windveren. Rechter zijgevel gele IJsselsteen in kruisverband.
<i>Vensters/deuren</i>	:	T-schuiframes. Keldervensters. Vernieuwde entree-deur. Rondboogvormige stalvensters met ijzeren tracering.
<i>Dak</i>	:	Twee zadeldaken met verschillende nokhoogten. Gesmoorde Hollandse pannen.
<i>Bijz. bijgeb./hek</i>	:	Twee witte bakstenen hekpijlers met wit geschilderde dekplaat en bolornamenten bekroond. Links wit gesausde gepleisterde schuur onder golfplaten zadeldak. Enkele/dubbele openslaande deur/luik. Gesneden windveren. Houten aanbouw onder lessenaardak, tegen achtergevel rode baksteen.

<i>Groenaanleg</i>	:	Voortuin met grote linden. Links een kastanjeboom achter schuur. Rechts boomgaard. Langs straat rij populieren.
<i>Bijzonderheden</i>	:	Naam pand "Duivenvlugt" op hekpijlers. Huidige entree in linker zijgevel.
<i>Motivatie</i>	:	Redelijk gaaf. Karakteristiek voor streek/periode. Karakteristiek voor boerderijcomplex met erfbeplanting en bijgebouwen.
<i>Bouwjaar</i>	:	ca. 1900
<i>Score</i>	:	17
